VALDKONNA OHUTUSE KIIRTEADE –

FCA #128

EV1000

Mudelite numbrid: EV1000A, EV1000NI

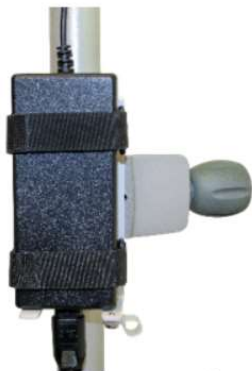
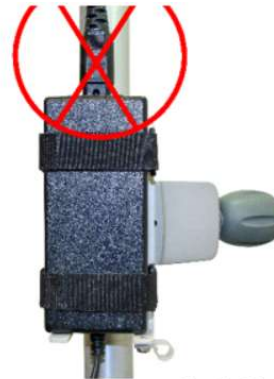
Keep power connection facing down (image of proper setup on the left)

EV1000A väline toide tuleb paigaldada kasutusjuhise joonise järgi (joonis 15-8 EV1000 toiteadapteri klamber ja joonis 15-9 EV1000 toiteadapteri klamber), kus vahelduvvoolu kaabel ühendub vooluvõrku kasutusjuhendis kirjeldatu kohaselt.

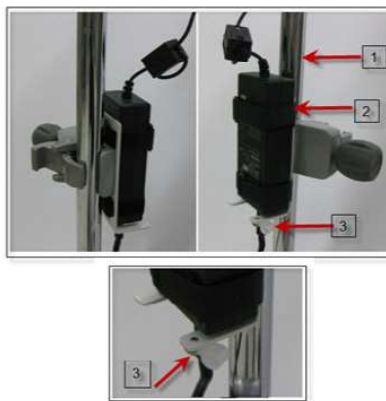
Figure 15-9 EV1000 Power Adapter Bracket

Vaadake jooniselt 15-9 toiteadapteri (3) seadistamist seinapistikust toiteallikani.

Vedeliku sissetungimisvõimaluse minimeerimiseks kontrollige palun kasutatavat EV1000A kliinilise platvormi konfiguratsiooni, et veenduda selle vastavuses kasutusjuhendis toodud juhiste.
