OLULINE TEAVE: meditsiiniseadme parandus Xper Flex Cardio patsiendi jälgimissüsteem

Reaalaja EKG ja rõhukõvera anomaalia; SpO₂ või mitteinvasiivse vererõhu mõõtmistulemust võidakse kuvaril mitte uuendada

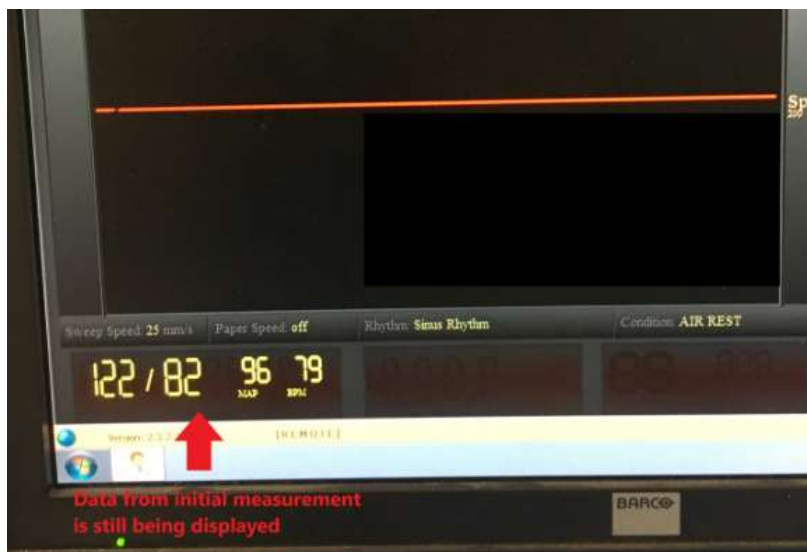
Mitteinvasiivse vererõhu mõõtmistulemust võidakse kuvaril mitte uuendada

3. Mitteinvasiivse vererõhu mõõtmistulemust võidakse kuvaril mitte uuendada: selle probleemi ilmnmisel ei kuvata seadmel Flex Cardio enam mitteinvasiivse vererõhu mõõtmistulemuste praeguseid väärtusi ja ükski mitteinvasiivse vererõhu alarm ei tööta. See võib põhjustada viivitust patsiendi seisundi muutuste märkamisel ja seega ka nende ravimisel.

KLIENDI/KASUTAJA RAKENDATAVAD MEETMED	<p>Seni, kuni Philips teiega probleemide kõrvaldamiseks ühendust võtab, võite jätkata seadme kasutamist eeldusel, et iga jälgitavat patsienti jälgib tähelepanelikult ka kvalifitseeritud tervishoiutöötaja, kes on siinse teatise sisuga tutvunud. Kui kasutaja märkab puuduvat või laiemat QRS-kompleksi, tuleb hinnata patsiendi seisundit ja teha kindlaks kliiniline korrelatsioon teiste jälgimisparameetritega. SpO₂-ga seotud probleemi puhul soovib Philips kasutajatel aktiveerida SpO₂ pletüsmogrammi kõvera kuvamise. Kui kõver muutub sirgeks, tuleb hinnata patsiendi respiratoorset seisundit ja hapnikuga varustatust. Mitteinvasiivse vererõhuga seotud probleemi puhul soovib Philips seadmel Flex Cardio käivitada ainult mitteinvasiivse vererõhu käsitsi mõõtmise ja seadme automaatsükli funktsiooni mitte kasutada. Kui kasutaja märkab, et SpO₂ või mitteinvasiivse vererõhu mõõtmistulemusi enam ei uuendata, saab seadet välja- ning siis uuesti sisselülitamise teel lähtestada. Oluline on silmas pidada, et enne seadme Flex Cardio väljalülitamist tuleb patsiendi haigusjuhtum sulgeda. Kui seade Flex Cardio on välja ning siis sisse tagasi lülitatud ja täiesti töökorras, tuleb patsiendi haigusjuhtum sulgeda ning uuesti avada. Pange tähele, et seadme välja- ning sisselülitamine ei hoia ära probleemi taasilmnemist.</p>

PHILIPSI PLANEERITUD TEGEVUSED	<p>Philipsi esindaja võtab teiega kahjustatud seadmete Flex Cardio asjus ühendust. Philips peab igale kahjustatud tootele tarkvarauuenduse tegema. Lisaks asendatakse kõik tarkvara ja dokumentatsiooni teabekomplektid. Philips teeb need toimingud tasuta.</p>
LISATEAVE JA TUGI	<p>Kõnealuse probleemi kohta lisateabe ja abi saamiseks võtke ühendust ettevõtte Philips kohaliku esindajaga: Meditsiinigrupp AS, Pärnu mnt 499, Laagri. E-kiri service@meditsiinigrupp.ee</p>
