## KIIRELOOMULINE ohutusteade

Trilogy EV300 ja Trilogy Evo O2

XX-juuli-2021

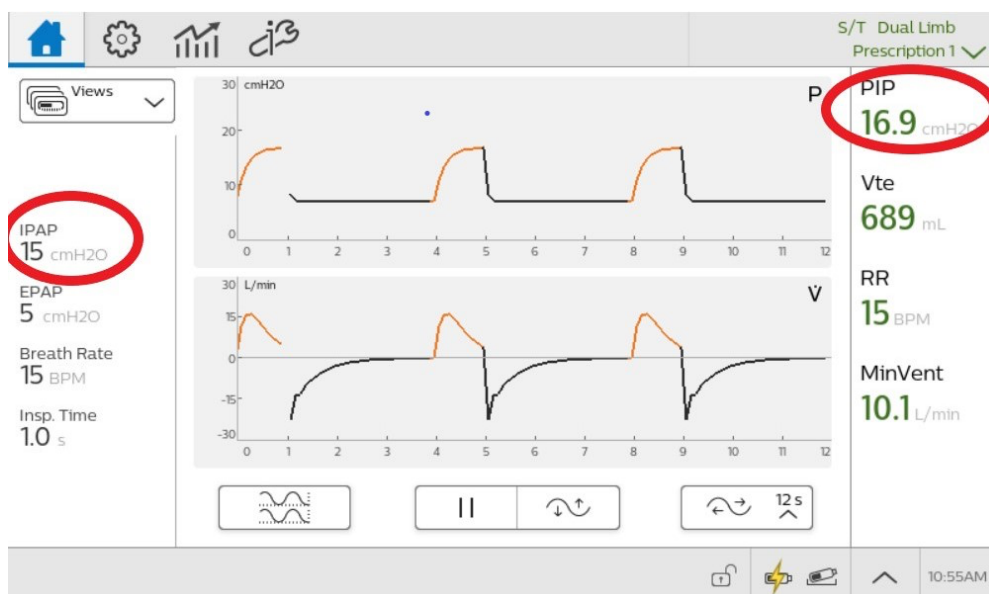
Kui seadme Trilogy EV300 või Trilogy Evo O2 mudelit kasutatakse pidevalt ilma ravi katkestamata nädalate või kuude jooksul, võib baasrõhk (st patsiendile esialgu määratud rõhk) suureneda või väheneda kiirusega kuni umbes 2 cmH<sub>2</sub>O kuus. See tõus kehtib nii PEEP-i kui ka sissehingamisrõhu kohta sama kiirusega. Maksimaalne täheldatud rõhu kõrvalekalle on 10 cmH<sub>2</sub>O baasrõhust. Rõhureguleerimisalarmid ei anna sellest probleemist teada.

Hooldaja/arst saab rõhu suurenemist tuvastada, jälgides seadme ekraanil mõõdetud parameetreid (mõõdetud PIP väärtus või rõhu lainekuju, nagu allpool näidatud, kui IPAP on seatud 15 cmH<sub>2</sub>O, kuid rõhu tõusu tõttu on tegelik väljastatav rõhk 16,9 cmH<sub>2</sub>O).

Kui tuvastatakse rõhu kõrvalekalle, TULEB seadme lähtestamise ja selle algsele soovitud seadistusele tagasimuutmise osas konsulteerida arstiga. Vajaduse korral võtke kasutusele meetmeid patsiendi toetamiseks ravi lühiajalise katkestamise perioodiks.
