KIIRELOOMULINE ohutusteade

Trilogy Evo ja Trilogy Evo O2

XX-juuli-2021

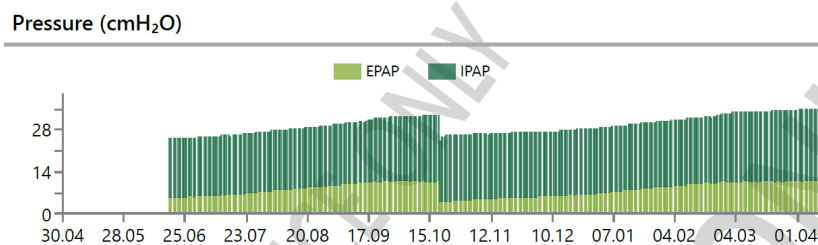
Kui Trilogy Evo või Trilogy Evo O2 mudelit kasutatakse pidevalt ilma ravi katkestamata nädalate või kuude jooksul, võib baasrõhk (st patsiendile esialgu määratud rõhk) suureneda või väheneda kiirusega kuni umbes 2 cmH₂O kuus. See tõus kehtib nii PEEP-i kui ka sissehingamisrõhu kohta sama kiirusega. Maksimaalne täheldatud rõhu kõrvalekalle on 10 cmH₂O baasrõhust. Rõhureguleerimisalarmid ei anna sellest probleemist teada.

- i. Hingamisteede klinitsist või arst saab tuvastada rõhu suurenemise/vähendamise, jälgides rõhu trendi aruannet Care Orchestrator / Care Orchestrator Essence'is, nagu allpool näidatud.

Kui tuvastatakse rõhu kõrvalekalle, TULEB seadme lähtestamise ja selle algele soovitud seadistusele tagasimuutmise osas konsulteerida arstiga. Vajaduse korral võtke kasutusele meetmeid patsiendi toetamiseks ravi lühiajalise katkestamise perioodiks.

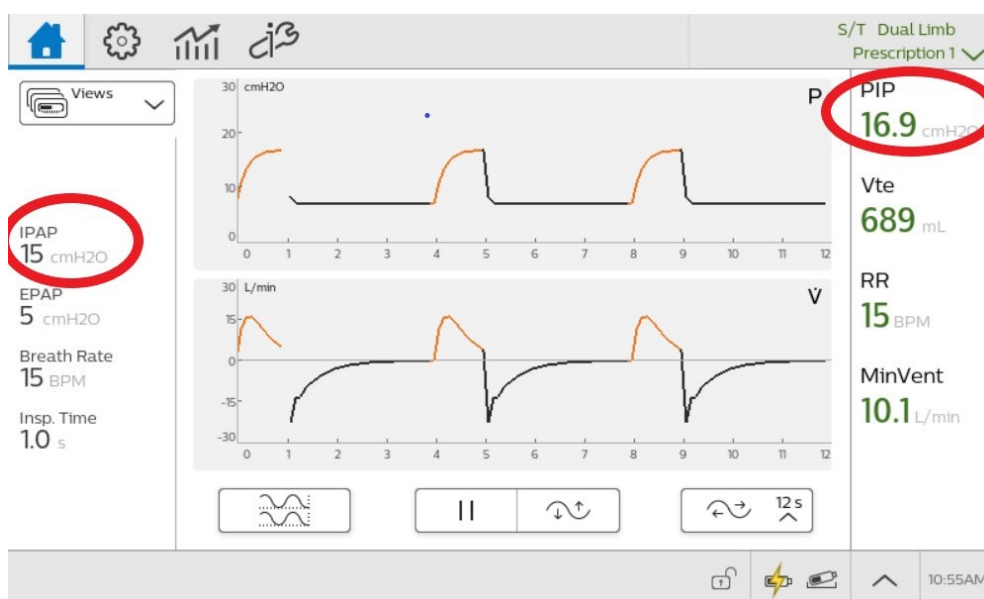
- ii. Hooldaja saab rõhu suurenemist tuvastada, jälgides seadme ekraanil mõõdetud parameetreid (mõõdetud PIP väärtus või rõhu lainekuju, nagu näidatud allpool, kus IPAP on seatud 15 cmH₂O, kuid rõhu tõusu tõttu on tegelik väljastatav rõhk 16,9 cmH₂O).
