Oluline ohutusteave

HeartWare™ ventrikulaarne abiseade (HVAD™)

Patsiendi ravikorralduse soovitused

Medtronicu viide: FA1243

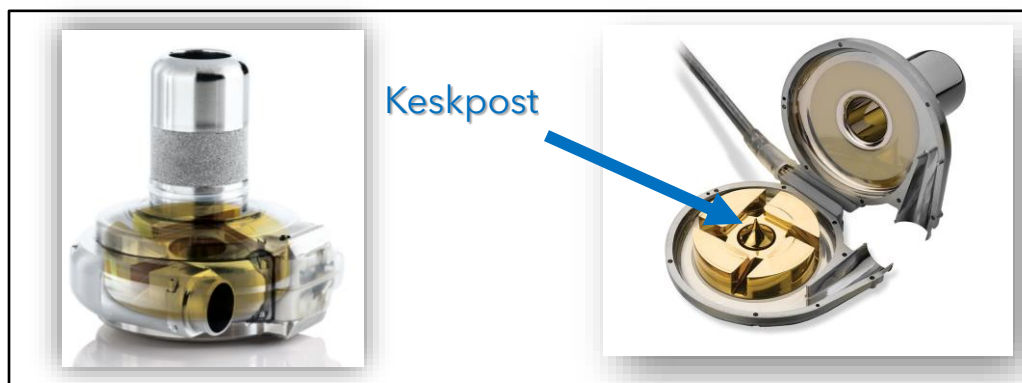
Joonis 1: pumba

Selle kirjaga soovib Medtronic teid teavitada uuest probleemist seoses ventrikulaarse abiseadme süsteemiga HeartWare™ (HVAD™), mida me uurime. Medtronic on saanud kolm (3) kaebust patsientide kohta, kellel kahtlustati pumba tromboosi, kuid kolme (3) tagastatud pumba kontrollimisel tuvastati seadme rike. Kulumisjäljed osutavad, et labaratas pöörles mitte-kontsentriselt ja puutus kokku pumba keskpõstiga (vt joonist 1, pumba kokkupanek). Käivasoleva uurimise käigus on arvatud, et seda põhjustas keevitusdefekt, mis lubas niiskusel tungida keskpõsti ja korrodeerida magnetid, mille abil labaratas pöörleb kontsentriselt.

HVAD-i seadme rutiinne, profülaktiline eksplantatsioon pole soovitatav, sest eksplantatsiooniga seostatavad riskid võivad olla suuremad võimalikust kasust. Arstid peava tegema otsuse eksplantatsiooni ja HVAD-i pumba vahetuse suhtes juhtumipõhiselt (kas patsient on pumba vahetuse, südame transplantatsiooni või taastava pumba eksplantatsiooni kandidaat), võttes arvesse patsiendi kliinilist seisundit ja kirurgilisi riske.

Patsientide puhul, kellel esinevad mis tahes ülaltoodud tunnused või sümptomid, kaaluge, kas nende kliiniline esinemine võib olla tingitud pumba tromboosist, ja ravige vastavalt. Kontrollige, et .csv logifailid esitataks ülevaatamiseks ettevõttele Medtronic.
