Oluline valdkonna ohutusala teade

Vatsakese abisüsteemi seadme HeartWare™ (HVAD™) pumba keevise värskendus

Mudel	Seadme kirjeldus
1104	Pumba implanteerimiskomplekt HVAD™
MCS1705PU	Pumba implanteerimiskomplekt HVAD™

Ettevõtte Medtronic viide: FA1243 III faas

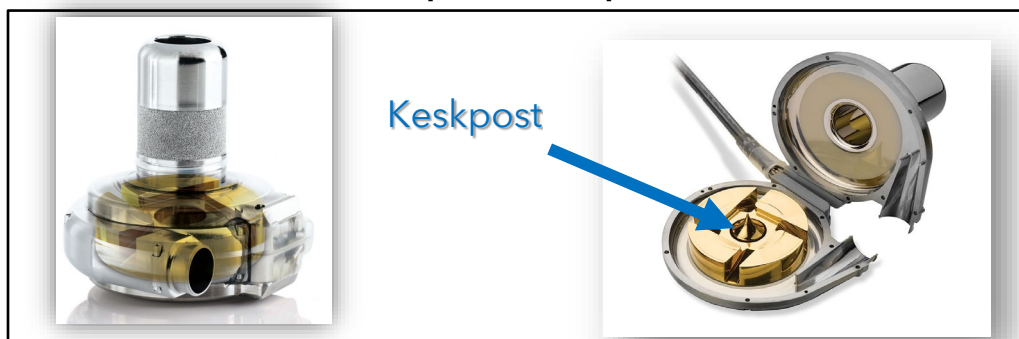
Joonis 1: pumba kokkupanek

Medtronic saadab selle kirja 2022. aasta aprillis saadetud teate „Meditsiiniseadmega seotud oluline parandus“ jätkuks (lisatud manusesse), kus teavitati vatsakese abisüsteemiga HeartWare™ (HVAD™) ühtimatust pumbakeevisest, tuvastati (3) pumba, mille labaratas pöörles mitte-kontsentriselt ja puutus kokku pumba keskpõstiga (vt joonist 1, pumba kokkupanek). Ettevõtte Medtronic uurimise käigus ei tuvastatud probleemiga seoses lõplikult kindlat pumpade alamhulka. See teade sisaldab täiendatud teavet juhtumite arvu, juhtumi täiendavate üksikasjade ja juurpõhjuse kohta.

Uurimisel tuvastati, et keevise prao ilmumise põhjuseks on erinevate tegurite kombinatsioon, mille hulka võivad kuuluda tootmisprotsessi käigus eelnevalt lisatud ainetest põhjustatud algne saastumine keevituspiirkonnas, korgi ja korpuse valesti paigaldamine enne keevitamist või keevise sügavus/paksus. Ettevõtte Medtronic uurimine hõlmas erinevate meetodite rakendamist kindla pumpade alamhulga kindlaks määramiseks, sh keevise paksuse, joendusindikaatorite ja saastumise visuaalse näidikute mõõtmine üle 8000 digitaalfoto abil. Ettevõtte Medtronic tuvastas, et puuduvad piisavad andmed, et tuvastada probleemiga seoses lõplikult kindlat pumpade alamhulka.

Vastavalt 2022. aasta aprillis saadetud teatele, HVAD-i seadme rutiinne, profülaktiline eksplantatsioon pole soovitatav, sest eksplantatsiooniga seostatavad riskid võivad olla suuremad võimalikust kasust. Arstid peava tegema otsuse eksplantatsiooni ja HVAD-i pumba vahetuse suhtes juhtumipõhiselt (kas patsient on pumba vahetuse, südame transplantatsiooni või taastava pumba eksplantatsiooni kandidaat), võttes arvesse patsiendi kliinilist seisundit ja
