## Kiireloomuline valdkonna ohutusteatis

### Vatsakeste abiseadme HeartWare™ Ventricular Assist Device (HVAD™) süsteem

Pumbasündmuste taaskäivitamise tõrke/viivituse teatise uuendus

Medtronicu viide: FA944

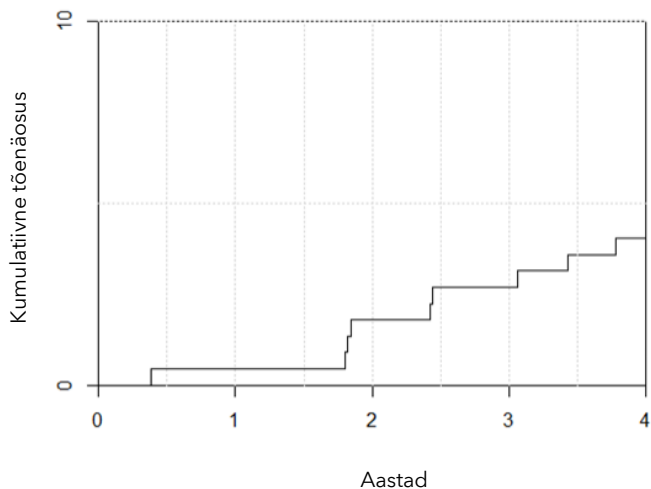
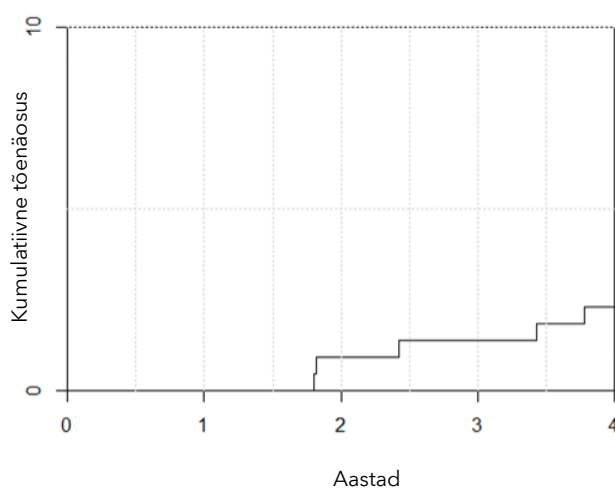
Aasta	Rikke tõenäosus (95% usaldusvahemik)
1	0,4% (0,1%, 3,2%)
2	1,8% (0,7%, 4,7%)
3	2,7% (1,2%, 5,9%)
4	4,0% (2,1%, 7,7%)

Aasta	Rikke tõenäosus (95% usaldusvahemik)
1	0%
2	0,9% (0,2%, 3,6%)
3	1,4% (0,4%, 4,2%)
4	2,3% (1,0%, 5,5%)

**Joonis 1. Pumba seiskamise kumulatiivne esinemissagedus viivitusega/taaskäivitamise ebaõnnestumisega (vasakul) ning pumba vahetuse või surmaga (paremal) lõppenud rikke kumulatiivne esinemissagedus 1. alamrühmas.**

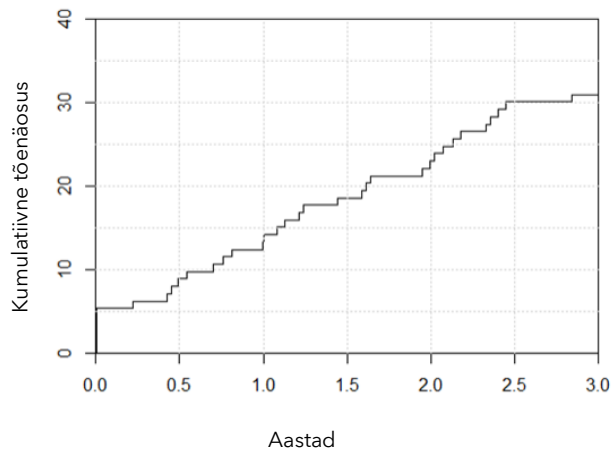
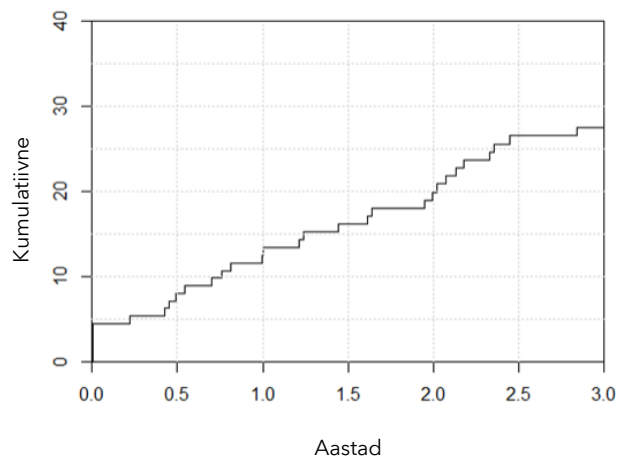
Aasta	Rikke tõenäosus (95% usaldusvahemik)
1	13,3% (8,3%, 21,3%)
2	23,0% (16,4%, 32,2%)
3	31,0% (23,5%, 40,8%)

Aasta	Rikke tõenäosus (95% usaldusvahemik)
1	12,5% (7,6%, 20,3%)
2	19,9% (13,7%, 29,0%)
3	27,5% (20,3%, 37,4%)

**Joonis 2. Pumba seiskamise kumulatiivne esinemissagedus viivitusega/taaskäivitamise ebaõnnestumisega (vasakul) ning pumba vahetuse või surmaga (paremal) lõppenud rikke kumulatiivne esinemissagedus 2. alamrühmas.**

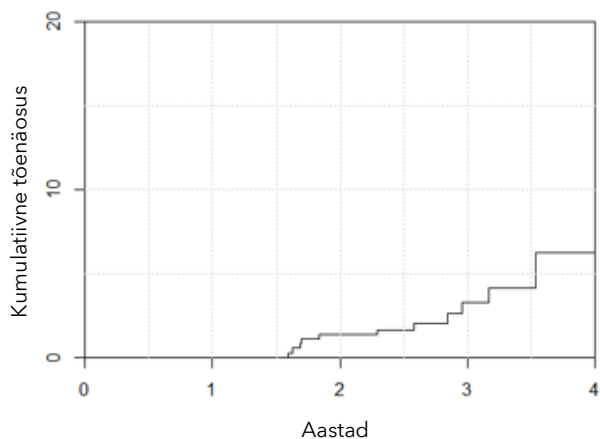
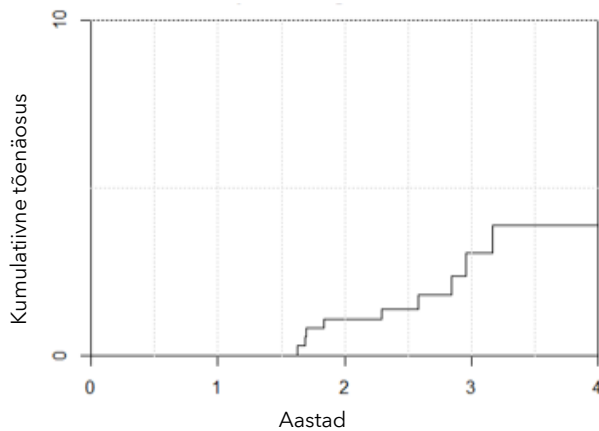
Aasta	Rikke tõenäosus (95% usaldusvahemik)
1	0%
2	1,3% (0,6%, 3,2%)
3	3,3% (1,7%, 6,6%)
4	6,2% (2,9%, 13,3%)

Aasta	Rikke tõenäosus (95% usaldusvahemik)
1	0%
2	1,1% (0,4%, 2,8%)
3	3,0% (1,5%, 6,3%)
4	3,9% (1,9%, 7,9%)

**Joonis 3. Pumba seiskamise kumulatiivne esinemissagedus viivitusega/taaskäivitamise ebaõnnestumisega (vasakul) ning pumba vahetuse või surmaga (paremal) lõppenud rikke kumulatiivne esinemissagedus 3. alamrühmas.**

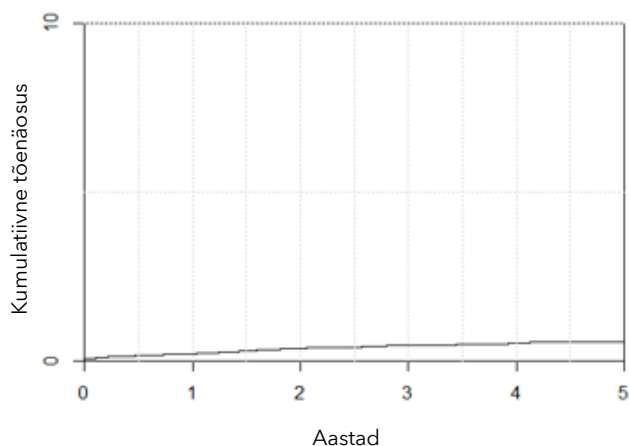
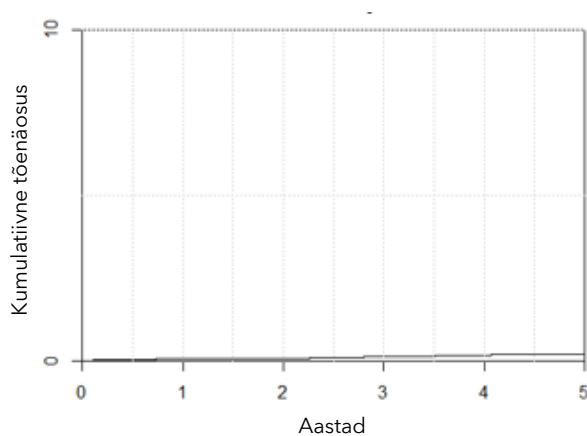
Aasta	Rikke tõenäosus (95% usaldusvahemik)
1	0,2% (0,1%, 0,3%)
2	0,4% (0,3%, 0,5%)
3	0,5% (0,3%, 0,6%)
4	0,5% (0,4%, 0,7%)
5	0,5% (0,4%, 0,7%)

Aasta	Rikke tõenäosus (95% usaldusvahemik)
1	0,04% (0,01%, 0,1%)
2	0,05% (0,02%, 0,1%)
3	0,1% (0,07%, 0,2%)
4	0,2% (0,1%, 0,3%)
5	0,2% (0,1%, 0,3%)

**Joonis 4. Pumba seiskamise kumulatiivne esinemissagedus viivitusega/taaskäivitamise ebaõnnestumisega (vasakul) ning pumba vahetuse või surmaga (paremal) lõppenud rikke kumulatiivne esinemissagedus üldpopulatsioonis.**
