Our Reference FSN-2023-01-20

Date: Jan 20, 2023

## Kiireloomuline valdkonna ohutusteatis – Infusomat Space Transfusion Line – lekkimine

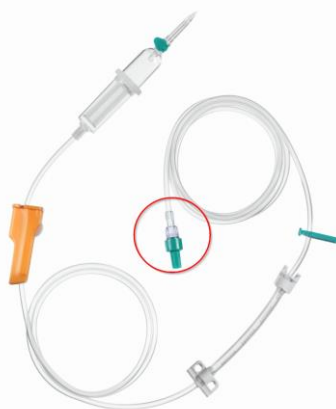
Turuletulekujärgse järelevalve ja sisekontrolli käigus tuvastasime kvaliteediprobleemid, mis puudutavad konkreetselt vooliku ja patsiendipoolse Luer-konnektori vahelist liimühendust, nagu on näidatud allpool oleval pildil. Kliinilises praktikas võib seda probleemi täheldada lekkimisena. Lekkeid esineb katkendlikult ja mõned partiid on rohkem mõjutatud kui teised.

Kuigi siiani ei ole teatatud tõsistest vigastustest patsientidele, kasutajatele või kolmandatele isikutele, võib kõrvalekalle kujutada patsiendi jaoks mikrobioloogilise saastumise, ravimiga alavarustuse, avatud patsiendi juurdepääsu või õhu infusiooni ohtu.

- Tutvuge käesoleva valdkonna ohutusteatisega põhjalikult ja tagage, et kõiki ülalnimetatud toote kasutajaid ja teisi asjassepuutuvaid isikuid teie organisatsioonis teavitatakse sellest valdkonna ohutusteatisest.
- Praegu käimasolevat ravi mõjutatud seadmetega tohib jätkata
- Raviprotseduur mõjutatud seadmega on võimalik. Jälgige siiski vooliku ja patsiendipoolse ühendusliini vahelist ühendust liini täitmise ajal, et vältida lekkeid. Lekke korral vahetage liin välja ja vormistage B.Braunile kaebus.
- Korduvast liikumisest tulenev mehaaniline koormus vms. võib põhjustada hilinenud lekke. Seetõttu jälgige lekke esinemist korduvalt kogu seadme kasutamise ajal.

- Kui teil on võimalik minna pumba abil toimuvalt ravilt üle gravitatsiooni teel teraapiale, siis võiksite kaaluda võimalust kasutada alternatiivseid tooteid, mis on mõeldud gravitatsiooniga transfusiooni jaoks.
- Kinnitage selle teabe kättesaamist, täites lisatud kinnitusleht ja tagastage see B. Braunile, kasutades selleks e-kirja aadressi: [Ohutus.ee@bbraun.com](mailto:Ohutus.ee@bbraun.com)
