**KIIRELOOMULINE VALDKONNA OHUTUSTEATIS: MERIVAARA ADATTO 9483
HAIGLAVOODI**

FSNi tüüp: Uus 14.09.2023 (välja antud esimene versioon)

Tootja:
Merivaara Corporation (SRN: FI-MF-000001175)Teatisega hõlmatud toode:
Adatto 9483Tähelepanuks:
*toodet kasutav tervishoiuasutusele (haiglale),
seadet teenindavale kutseorganisatsioonile ja toote edasimüüjale*Edasimüüja:
InstruMed OÜ
Aardla 84A
51014 TARTU
EESTI

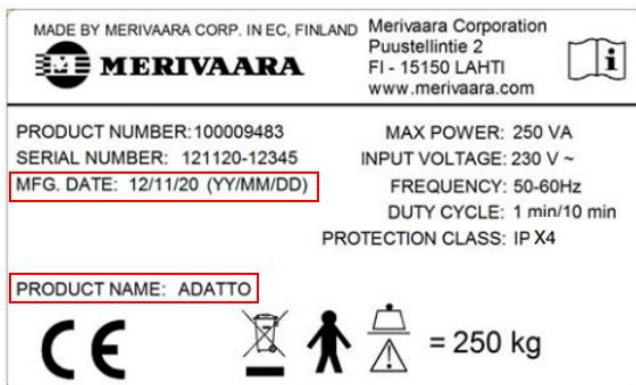
Joonis 1. Voodi tüübiplaat (näidisjoonis)

Käesolev kiireloomuline valdkonna ohutusteatis puudutab haiglavoodeid **Merivaara Adatto 9483**, mis on toodetud **aastatel 2013 kuni 2016**. Adatto voodi mudeli numbrit ja valmistamisaastat saab kontrollida voodi tagaosa all olevalt tüübiplaadilt (joonis 1).

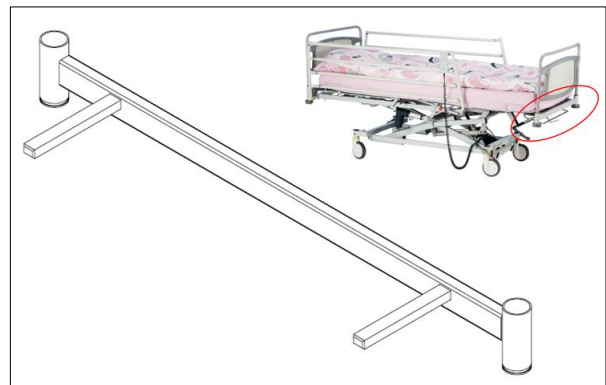
Joonis 2. Jalaotsa kinnitusosa (A42803700)

Turustamisjärgse teabe põhjal on Merivaara Corporation tuvastanud konstruktsiooni nõrkuse voodi Adatto 9483 terastorst valmistatud jalaotsa kinnitusosas (joonis 2), mis võib pikaajalise pinge korral põhjustada voodi jalaotsa paindumist, pragunemist ja nihkumist.

Kui jalaotsa kinnitusosa paigast nihkub, võib see põhjustada kasutaja käte ja sõrmede muljumise ohtu, kui kasutatakse Trendelenburgi asendi ja reieosa kalde regulaatoreid, mis asuvad voodi jalaotsas. Kinnitus võib puruneda ka nii, et kogu voodi jalaots võib lahti tulla. Põrandale kukkumine kätkeb endas vigastuste ohtu, nt õendustöötajate jalgadele. Suureneb ka voodis oleva ja käitumuslikult rahutu patsiendi kukkumisoht, kui jalaots ei ole paigas.

Jalaotsa kinnitusosa kahjustus ei teki ilma pikaajalise koormuseta, mis on peamiselt tingitud voodi sagedasest liigutamisest voodis viibimise ajal jalaotsast surudes, rahutu käitumisega patsientidest, kes löövad jalaotsa, ning voodi jalaotsa külge riputatud raskest varustusest või nagidest. **Kõigil vooditel ei ole seda viga ja osa ei ole vaja asendada, kui viga ei leita.**

Tootja kasutab seda teatist, et kutsuda kasutajaid üles olema veast teadlik ja mistahes kahjustuse korral kontrollima jalaotsa kinnitusosi. Katkised osad või metallpinna pragunemise tunnustega osad tuleks kvalifitseeritud hooldustehnikul asendada uute osadega. Jalaotsa asenduskiinnitusosa on originaalosa võrreldes tugevama konstruktsiooniga ja seetõttu on uue osa vastupidavus originaalosa parem.

Kasutaja võib voodid üle vaadata vastavalt käesolevale valdkonna ohutusteatisel lisatud kontrollijuhistele. Kui osal viga ei leita, ei ole seda vaja asendada. Kui osa ei ole asendatud, tuleb ülevaatus siiski igal aastal korrata. Kui voodi jalaotsa kinnitusosa asendatakse uuega, ei ole iga-aastast ülevaatus vaja korrata. Osa asendamine peaks toimuma professionaalse teeninduse poolt.

Kui voodi kontrollimisel leitakse jalaotsa kinnitusosa defekt, tuleb katkine osa voodilt eemaldada ja asendada varuosaga. Voodi kasutamist võib asendusosa oodates jätkata ilma jalaotsa kinnitusosata, kui kasutaja hindab patsiendipõhiselt, et voodit on ohutu kasutada ilma jalaotsata. Sellises olukorras tuleb hinnata patsiendi kukkumisohtu, nt rahutul patsiendil on suurem kukkumisoht ja sel juhul ei tohiks kasutada jalaotsata voodit.
