Kiireloomuline valdkonna ohutusteatis

Vatsakese abisüsteem HeartWare™ Ventricular Assist Device (HVAD™)

HVAD toiteallika halduse ja funktsiooni Autologs alane värskendus

Medtronicu viide: FA944

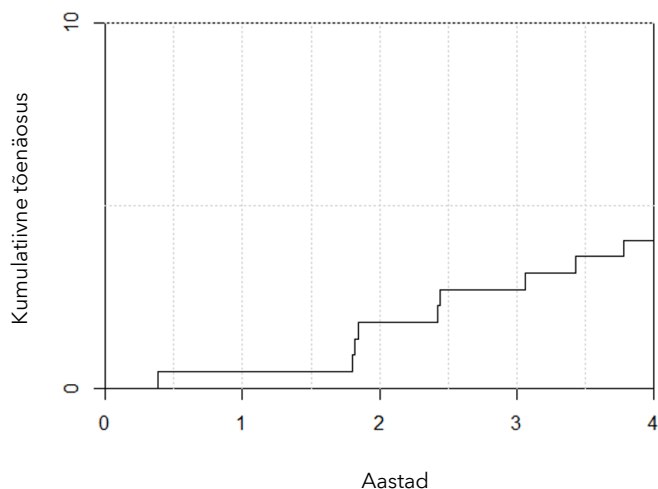
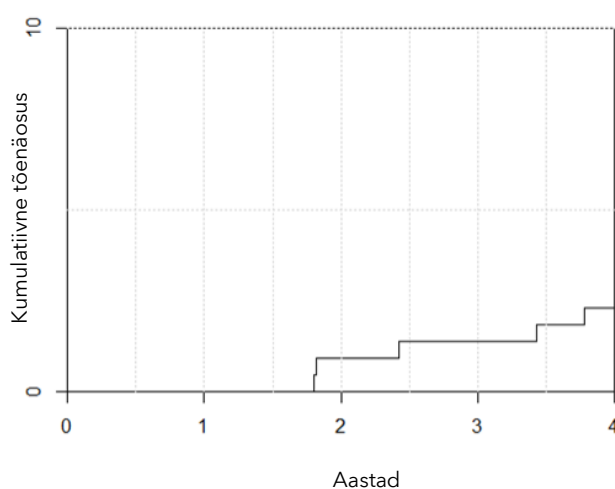
Joonis 2: pumba seiskamise kumulatiivne esinemissagedus viivitusega/taaskäivitamise ebaõnnestumisega (vasakul) ning pumba vahetuse või surmaga (paremal) lõppenud rikke kumulatiivne esinemissagedus 1. alamrühmas.

Tõenäosus, et esineb pumba seiskumine, mis põhjustab rikke või viivituse taaskäivitamisel

Surma või seadmevahetuse / pumba kasutuselt eemaldamise tõenäosus

Aasta	Rikke tõenäosus (95% usaldusvahemik)
1	0,45% (0,1%, 3,2%)
2	1,8% (0,7%, 4,7%)
3	2,7% (1,2%, 5,9%)
4	4,0% (2,1%, 7,7%)

Aasta	Rikke tõenäosus (95% usaldusvahemik)
1	0%
2	0,9% (0,2%, 3,6%)
3	1,4% (0,4%, 4,2%)
4	2,3% (1,0%, 5,5%)

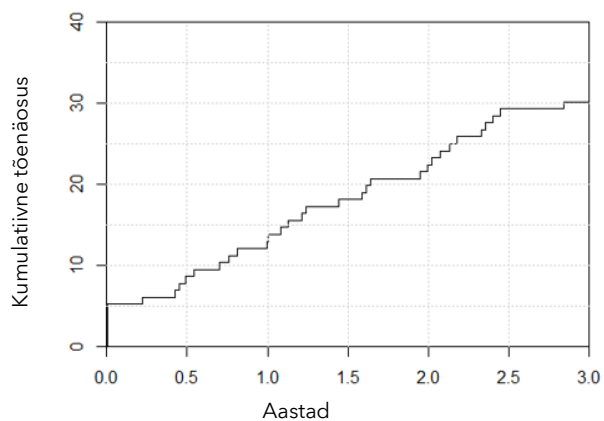
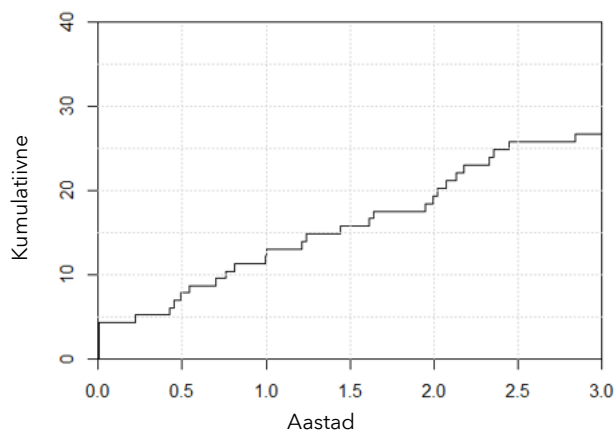
Joonis 3: pumba seiskamise kumulatiivne esinemissagedus viivitusega/taaskäivitamise ebaõnnestumisega (vasakul) ning pumba vahetuse või surmaga (paremal) lõppenud rikke kumulatiivne esinemissagedus 2. alamrühmas.

Tõenäosus, et esineb pumba seiskumine, mis põhjustab rikke või viivituse taaskäivitamisel
2. alamrühm

Surma või seadmevahetuse / pumba kasutuselt eemaldamise tõenäosus
2. alamrühm

Aasta	Rikke tõenäosus (95% usaldusvahemik)
1	12,9% (8,1%, 20,7%)
2	22,4% (16,0%, 31,4%)
3	30,2% (22,9%, 40,0%)

Aasta	Rikke tõenäosus (95% usaldusvahemik)
1	12,1% (7,4%, 19,8%)
2	19,4% (13,3%, 28,2%)
3	26,8% (19,7%, 36,4%)

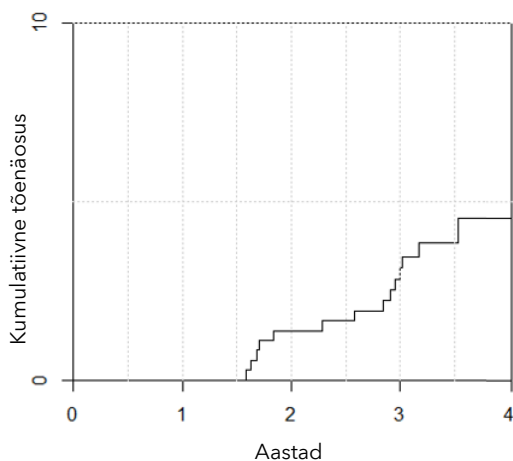
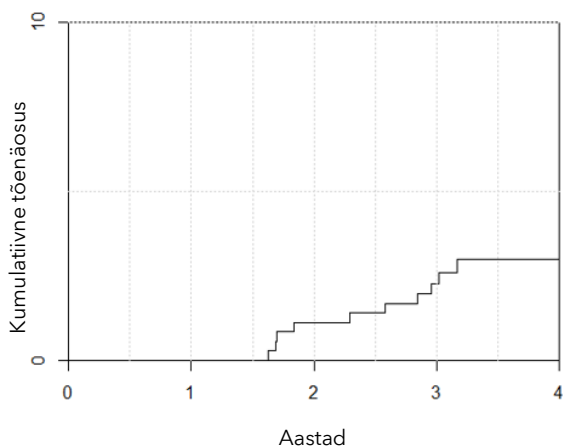
Joonis 4: pumba seiskamise kumulatiivne esinemissagedus viivitusega/taaskäivitamise ebaõnnestumisega (vasakul) ning pumba vahetuse või surmaga (paremal) lõppenud rikke kumulatiivne esinemissagedus 3. alamrühmas.

Tõenäosus, et esineb pumba seiskumine, mis põhjustab rikke või viivituse taaskäivitamisel
3. alamrühm

Surma või seadmevahetuse / pumba kasutuselt eemaldamise tõenäosus
3. alamrühm

Aasta	Rikke tõenäosus (95% usaldusvahemik)
1	0%
2	1,4% (0,6%, 3,3%)
3	3,1% (1,7%, 5,6%)
4	4,5% (2,6%, 7,8%)

Aasta	Rikke tõenäosus (95% usaldusvahemik)
1	0%
2	1,1% (0,4%, 2,9%)
3	2,3% (1,1%, 4,5%)
4	3,0% (1,6%, 5,5%)

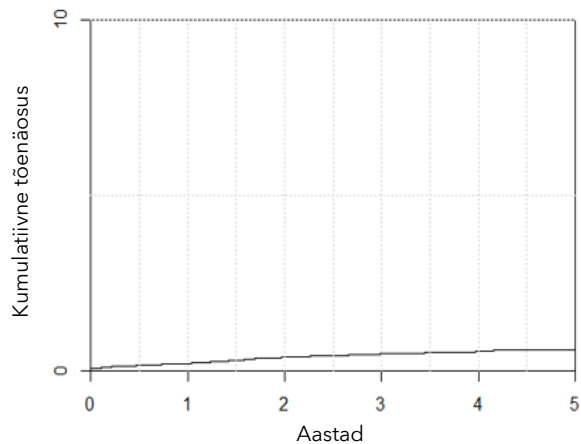
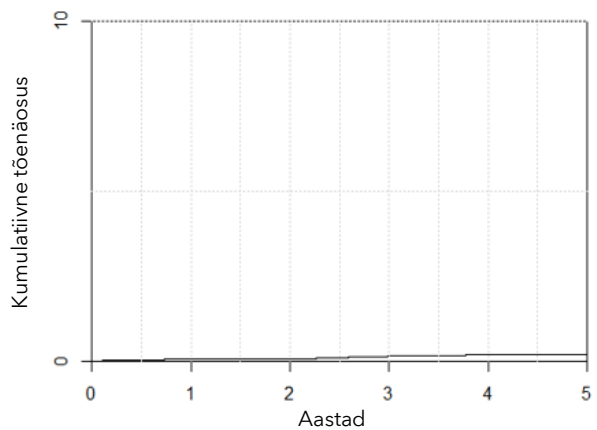
Joonis 5: pumba seiskamise kumulatiivne esinemissagedus viivitusega/taaskäivitamise ebaõnnestumisega (vasakul) ning pumba vahetuse või surmaga (paremal) lõppenud rikke kumulatiivne esinemissagedus üldpopulatsioonis.

Tõenäosus, et esineb pumba seiskumine, mis põhjustab rikke või viivituse taaskäivitamisel
Üldpopulatsioon

Surma või seadmevahetuse / pumba kasutuselt eemaldamise tõenäosus
Üldpopulatsioon

Aasta	Rikke tõenäosus (95% usaldusvahemik)
1	0,2% (0,1%, 0,3%)
2	0,4% (0,3%, 0,5%)
3	0,5% (0,3%, 0,6%)
4	0,5% (0,4%, 0,7%)
5	0,6% (0,4%, 0,7%)

Aasta	Rikke tõenäosus (95% usaldusvahemik)
1	0,04% (0,01%, 0,1%)
2	0,06% (0,03%, 0,1%)
3	0,1% (0,08%, 0,2%)
4	0,2% (0,1%, 0,3%)
5	0,2% (0,1%, 0,3%)
