GE HealthCare viide nr 79072

TEEMA: **Topeltkujutise artefakt IC9-RS õõnesiseste sondidega**

**Ohutus
probleem**

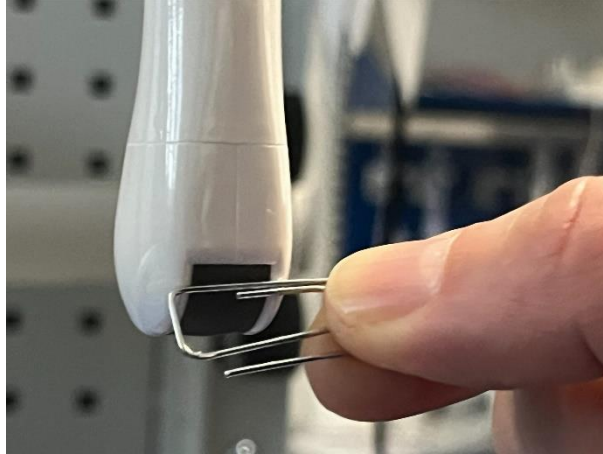
Joonis 1. Topeltkujutise testimise protseduur. Asetage metallist reflektor (näidatud klamber) vaatevälja servale. Käivitage reflektor piki anduri täielikku kumerust.

1. Laske sileda metallist reflektori (kirjaklamber, metallist pliiats, pintsettide lame külg vms) serv piki sondi läätse, alustades vaatevälja servast ja liikudes mööda sondi täielikku kumerust (joonis 1).
2. Metallist reflektor tekitab tugevaid kajasid, mis paiknevad kokkupuutepunktis.
3. Kaja suurendamiseks kandke ainult metallreflektorile veeplekk.

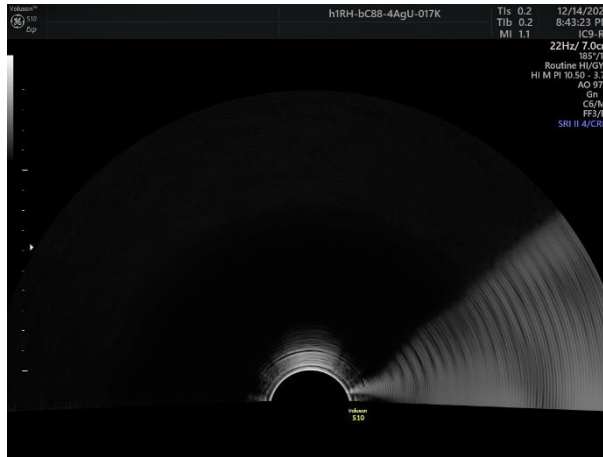
Joonis 2 Testige pilti tavalisest IC9-RS sondist. Artefakti pole näha.

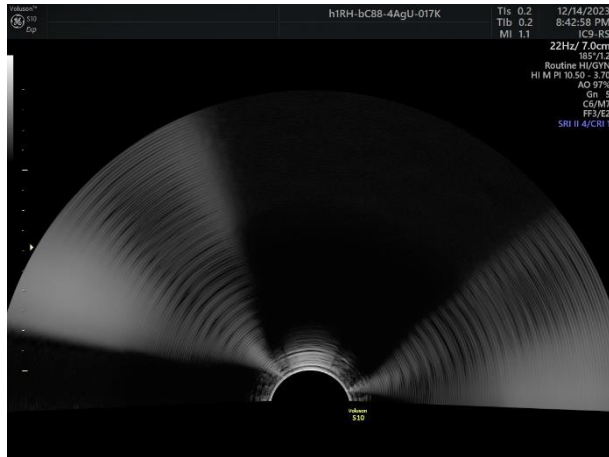
GE HealthCare on saanud teada probleemist teatud IC9-RS ultrahelisondidega (vt mõjutatud toodete loendit), mis võib põhjustada topeltkujutise artefakti, luues realistlike omadustega varipildi. Tundmatu artefakt võib põhjustada valediagnoosi.

Kui kokkupuutepunkti vastas olevas sektoris on näha täiendavat kaja, tekitab sond topeltkujutise artefakti. Topeltkujutise artefaktid on nähtavad ainult vaatevälja servade suunas. Vaadake allpool olevaid testpilte tavalisest IC9-RS sondist (joonis 2) ja rikkis IC9-RS sondist, mis tekitab topeltkujutise artefakti (joonis 3).

Joonis 3 Katsekujutis talitlushäirega IC9-RS sondist topeltkujutise artefakt vastassektoris.

GE HealthCare kõrvaldab vead kõigist asjasse puutuvatest toodetest teile tasuta. GE HealthCare 'i esindaja võtab teiega parandusmeetodi ja ajakava osas ühendust.

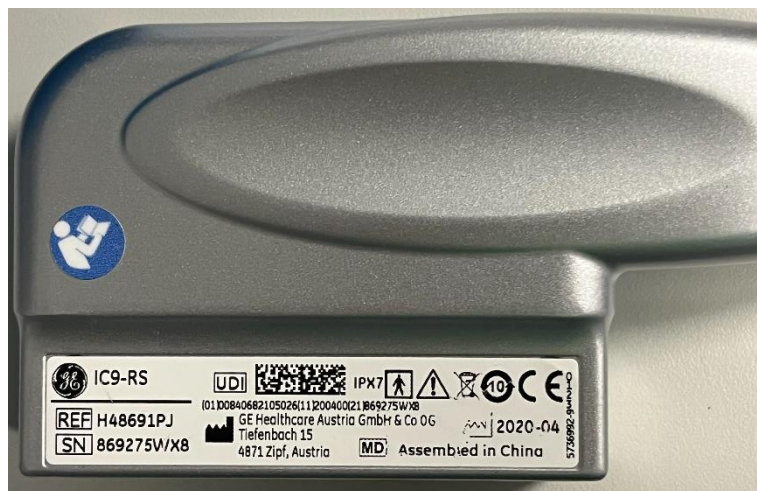
See probleem mõjutab lisas A toodud seerianumbriga IC9-RS sonde. Seerianumbri (SN) leiata andmesildilt, nagu näidatud joonisel 4

Joonis 4 Andmesildi näide – näitab sondi tüüpi (IC9-RS) ja seerianumbrit (SN).
