**KIIRELOOMULINE ohutusteade**

Süsteemid Allura Xper ja Azurion

Juhtmevaba jalglüliti ühenduse probleemid põhjustavad fluoroskoopia ja ekspositsiooni katkemist.

## **Viide: 2021-IGT-BST-020: juhtmehava jalglüliti ühenduseprobleemid põhjustavad fluoroskoopia ja ekspositsiooni katkemist**

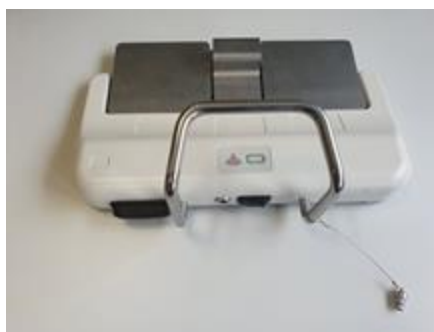
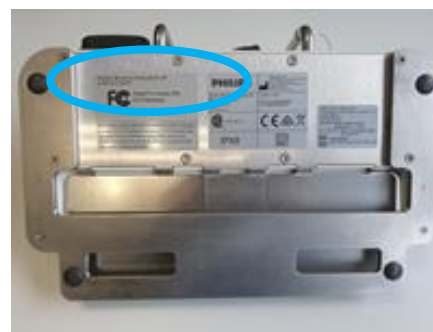
Joonis 1. Sildi asukoht jalglüliti allküljel

Mudeli nime ja mudeli numbrileid jalglüliti allküljel asuvalt sildilt, nagu on näidatud joonisel 1.
