TERVISEAMET

KUBIJA JÄRVE RANNA SUPLUSVEE PROFIL

Võru linn

Koostatud: märts 2011, üle vaadatud: august 2012, juuni 2020

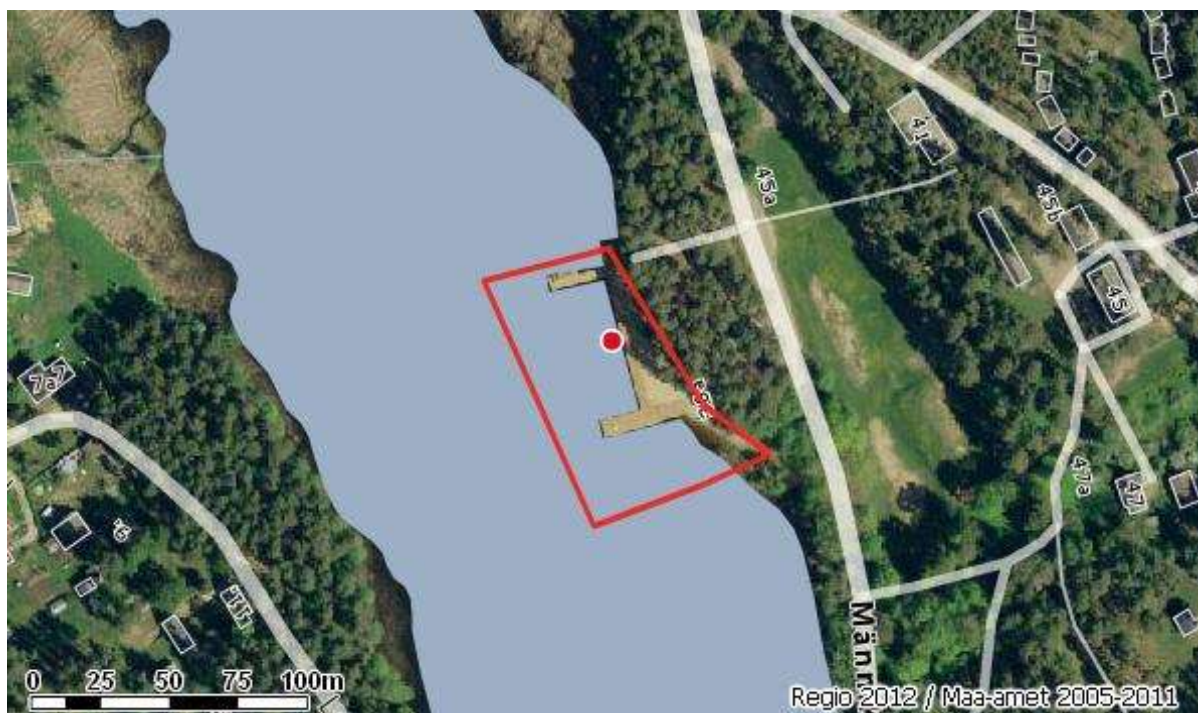
Kaart 1. Kubija järve rand: — rannaala piir, ● suplusvee seirepunkt

Supluskoha ID:	EE00506012KUBIJ	 
Asukoht (riik, maakond, omavalitsusüksus):	Võru linn , Võrumaa	
Koordinaadid (ETRS89):	PL: 57,81221 IP: 27,003143	
Veekogu nimi:	Kubija järv	
Veekogu liik:	järv	
Veekogu riiklik registrikood:	Vee2137800	
Hinnatav suurim külastatavate inimeste arv (tipphooajal):	200	
Supluskoha rannajoone/kalda pikkus:	100 m	
Supluskoha maksimaalne ja keskmine sügavus	Maksimaalne sügavus - 5 m Keskmine sügavus - 2,5 m	
Supluskoha omanik/valdaja:	Võru Linnavalitsus Jüri tn.11, 65620 VÕRU koduleht : www.voru.ee	
Supluskoha kontaktisik:	Tiina Randjärv, järelevalvespetsialist	
Supluskoha omaniku/valdaja kontaktandmed:	e-kirja aadress: tiina.randjarv@voru.ee tel : 78 50 915
