TERVISEAMET

PÄRNU KESKRANNA SUPLUSVEE PROFIIIL

Pärnu linn

Koostatud: august 2009, üle vaadatud: aprill 2020

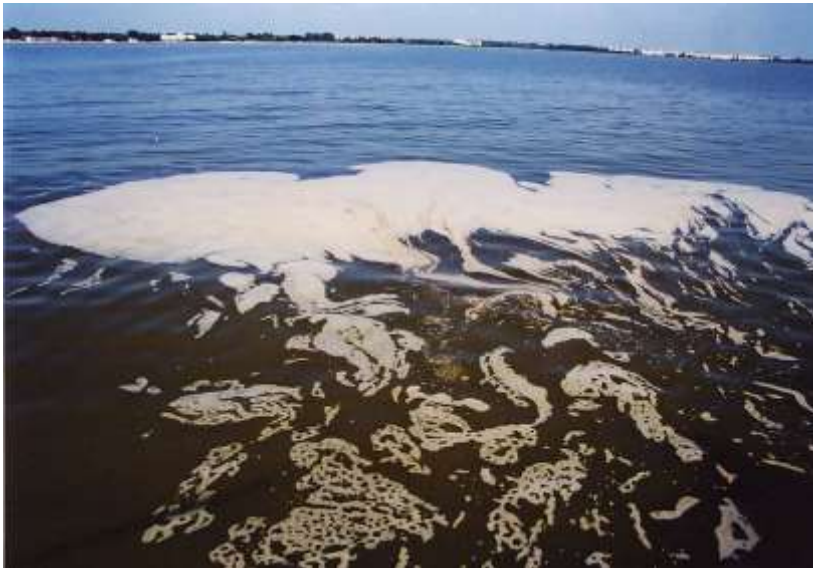
Tsüanobakterite massesinemised veepinnal supelranna ees on iga-aastased. Juulis-augustis moodustuvad suured kogumid lahe keskel, laikude liikumist jälgitakse pidevalt. Domineerivad liigid *Aphanizomenon flos-aquae*, *Nodularia spumigena*, *Gomphosphaeria sp.*, *Microcystis sp.* Vetikatoksiine määratud ei ole.

Foto 4. Sinivetikapilv *Aphanizomenon*
