Kiireloomuline ohutusteade

GE Healthcare viitenr: FMI 32067

Teema: Voodisoojendi Giraffe / iRes soojendi Panda – voodi külgpaneelid, riivipiirkonnad võivad olla pragunenud, purunenud või kahjustatud.

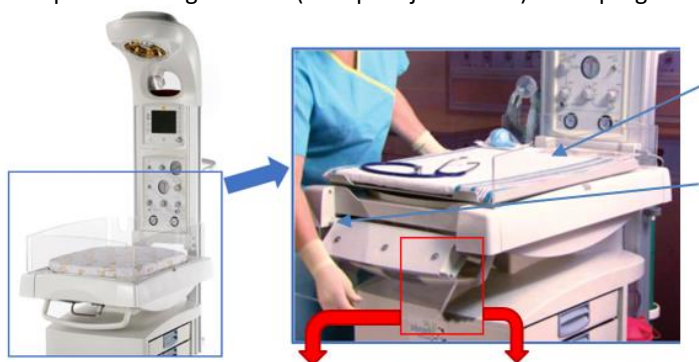
Joonis 1A. Voodipaneelid

Joonis 1B. Paneeli voodiga ühendav ala

Ohutusjuhised 1) Kontrollige soojendi voodipaneelide (vt joonis 1A) riivipiirkondi ja alasid, mis ühendavad paneeli voodiga (vt joonist 1B), mis tahes pragude või kahjustuste suhtes selle postituse lisa järgi. **Kui voodipaneelide või riivide mõni osa on pragunenud või purunenud (vt allpool joonist 1C), lõpetage soojendi kasutamine.** Täitke ja tagastage lisatud vastusevorm tabelis 1-1, näidates, millised komponendid vajavad asendamist. Kui soojendi voodipaneelidel ega riividel (vt allpool joonist 1D) ei ole pragusid ega kahjustusi, jätkake ohutusjuhisega 2.

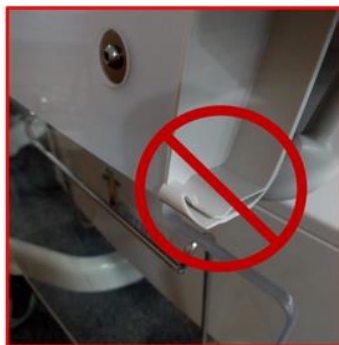
Joonis 1C. Katkine riiv

GE Healthcare asendab kõik pragunenud või kahjustatud voodipaneelid/riivid tasuta. Täitke lisatud kliendivastuse vorm ja saatke e-postiga aadressile MIC.Recall@ge.com ja GE esindaja võtab teiega ühendust, et korraldada asendamine.

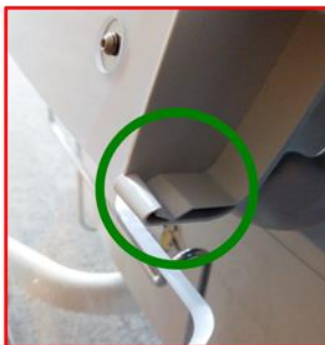
Joonis 1D. Terve riiv

2) Kui soojendi voodipaneelil ei ole pragusid ega kahjustusi, võite soojendi kasutamist jätkata. Lisage selles postituses sisalduvad ohutusmärgised soojendile, järgides alltoodud juhiseid.

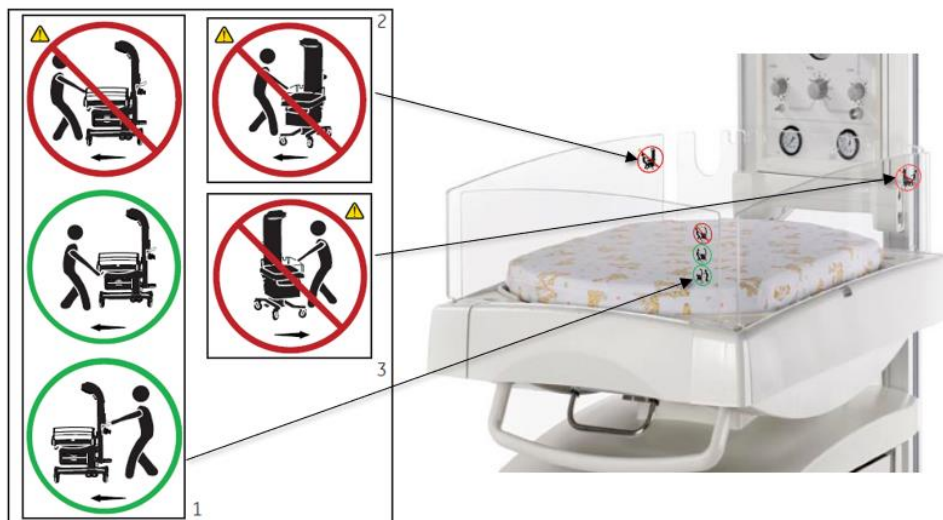
- a) Puhastage ala kasutus- ja hooldusjuhendis soovitud puhastuslahusega.
- b) Oodake, kuni ala kuivab.
- c) Tõmmake märgis 1 lahti ja kinnitage see eesmisele (lõunapoolsele) voodipaneelile alloleval joonisel näidatud kohas.
- d) Tõmmake märgis 2 lahti ja kinnitage see vasakpoolsele (läänepoolsele) voodipaneelile alloleval joonisel näidatud kohas.
- e) Tõmmake märgis 3 lahti ja kinnitage see parempoolsele (idapoolsele) voodipaneelile alloleval joonisel näidatud kohas.
