OLULINE TEAVE: meditsiiniseadme parandus HeartStart MRxi defibrillaatori/monitori vahelduvvoolu toiteploki M3539A võimalik rike

KAHJUSTATUD TOOTED	<p>Toode: HeartStart MRxi monitor/defibrillaator, mudeli numbrid M3535A, M3536A, M3536M, M3536MC, M3536M2, M3536M3, M3536M4, M3536M5, M3536M6, M3536M7, M3536M8 ja M3536M9.</p> <p>Nende mudeli numbritega seadmed on kahjustatud ainult siis, kui neil on M3539A vahelduvvoolu toiteplokk vahelduvvoolutoitel töötamiseks või akude laadimiseks.</p> <p>Kahjustatud seadmed: üle maailma</p>
---------------------------	---

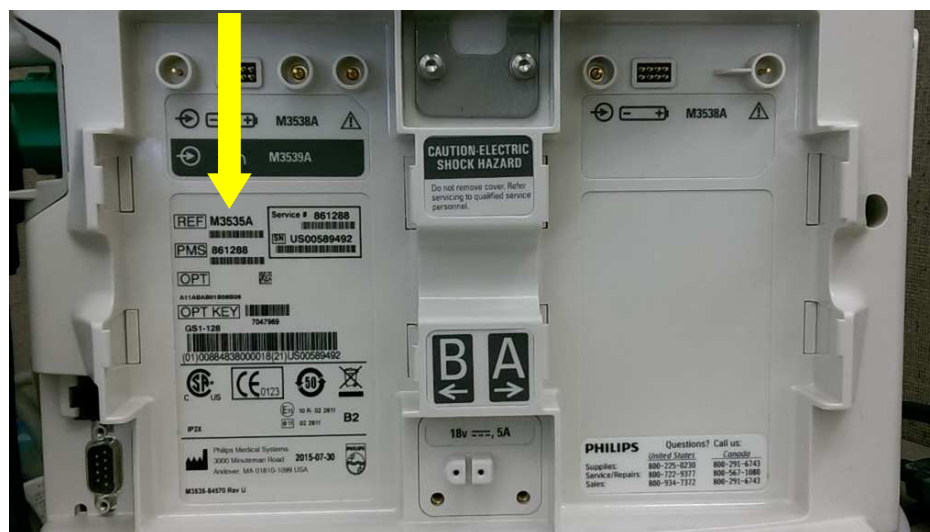
HeartStart MRxi monitori/defibrillaatori mudel on trükitud MRxi akusahtli B tagaküljel olevale tootesildile.

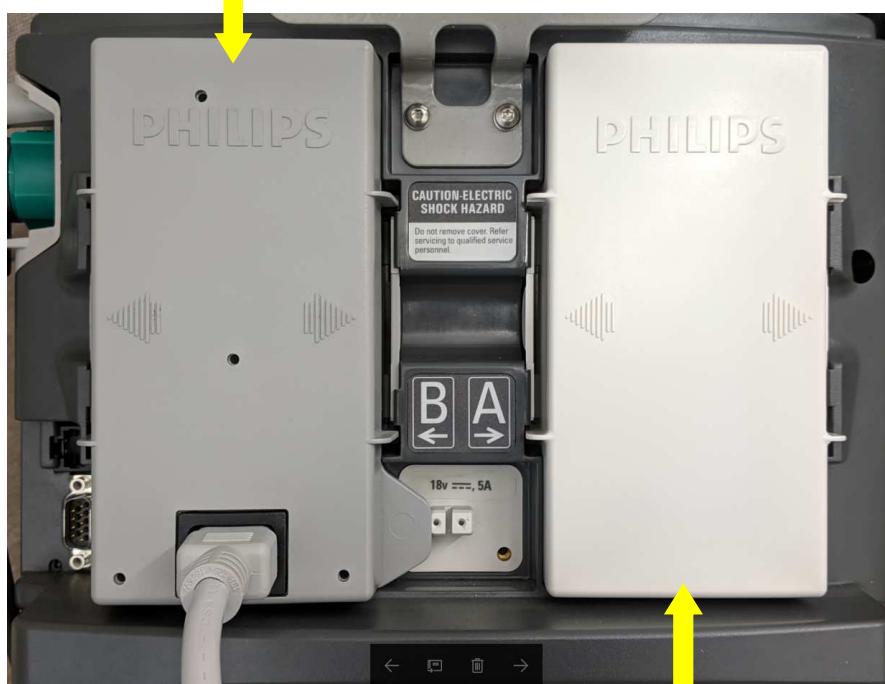
Vahelduvvoolu toiteplokk on sisestatud akusahtlisse B.

Liitiumioonaku on sisestatud akusahtlisse A.

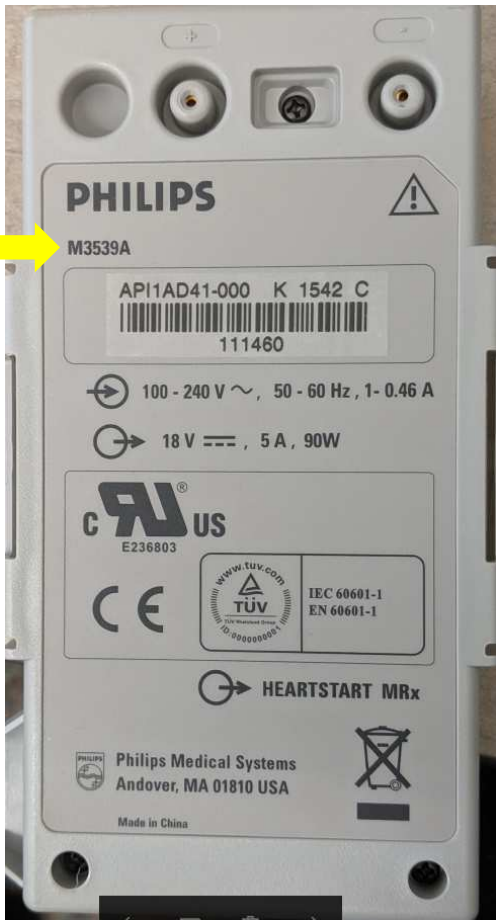
KUIDAS KAHJUSTATUD TOOTEID TUVASTADA	<p>M3539A vahelduvvoolu toiteploki number on trükitud sildile.</p>

<p>The image shows the back of a Philips M3539A power supply unit. A yellow arrow points to the model number 'M3539A' on the label. The label includes the following information: Philips logo, a warning triangle, the model number 'M3539A', a barcode with the number '111460', technical specifications '100 - 240 V ~, 50 - 60 Hz, 1-0.46 A' and '18 V ---, 5 A, 90W', regulatory marks including CE, TÜV, and IEC 60601-1 EN 60601-1, the text 'HEARTSTART MRx', and manufacturer information 'Philips Medical Systems, Andover, MA 01810 USA, Made in China'.</p>
KÕRVALEKALDE KIRJELDUS	<p>Kui M3539A vahelduvvoolu toiteploki esineb tõrge või katkeb HeartStart MRxi vahelduvvoolutoide muul põhjusel ja seadmele ei ole kasutusjuhendi kohaselt paigaldatud laetud M3538A liitiumioonakut, võib HeartStart MRxil toide kaduda ja töö katkeda. Vigane vahelduvvoolu toiteplokk ei pruugi ka akut laadida.</p>
