OLULINE TEAVE: meditsiiniseadme parandus HeartStart XL+ defibrillaator/monitor (mudeli number 861290)

Kliendi vastus teatisele FSN86100208A

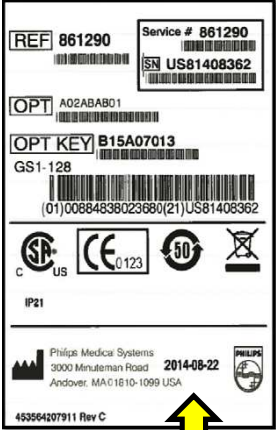
<p>KAHJUSTATUD TOOTED</p>	<p>Kõik ettevõtte Philips HeartStart XL+ defibrillaatorid/monitorid (mudeli number 861290), mis on toodetud enne 1. maid 2017</p>
<p>KUIDAS KAHJUSTATUD TOOTEID TUVASTADA</p>	<p>Ettevõtte Philips seadme HeartStart XL+ mudeli number on trükitud seadme põhjal olevale tootesildile</p> <div style="text-align: center;">

</div> <p>Ettevõtte Philips seadme HeartStart XL+ tootmiskuupäev on trükitud seadme põhjal olevale tootesildile</p>
<p>KÄITUMISE KIRJELDUS</p>	<p>Ettevõtte Philips HeartStart XL+ defibrillaatori/monitori ravi valimise pöördlüliti töös võib esineda rikkeid, mis põhjustavad seadme ettearvamatut käitumist. See võib hõlmata järgmist:</p> <ul style="list-style-type: none"> • seade ei pruugi sisse lülituda; • seade ei pruugi valitud funktsiooni rakendada; • seade võib anda elektrišoki energiatasemega, mis erineb kasutaja valitud seadistusest.
<p>KAASNEV OHT</p>	<p>Need seadme käitumisiisid võivad põhjustada ravi osutamise viivitust või ettenähtud ravi mitteosutamist.</p> <p>Ettevõttele Philips ei ole teatatud ühestki patsiendi surmajuhtumist, mis on seotud HeartStart XL+ monitori/defibrillaatori selle veaga.</p>
