**Teema: KIIRELOOMULINE – VALDKONNA OHUTUSTEATIS – Integra – ICP-  
monitor Codman® CereLink®, mudel: 826820: ICP-monitori näitude viga –  
TAGASIKUTSE**

**Seaduslik tootja:** INTEGRA LIFESCIENCES PRODUCTION CORPORATION, 11 Cabot Boulevard,  
02048 Mansfield, MA, 02048 USA – SRN:US-MF-000009189

826820 – ICP-monitor Codman® CereLink®

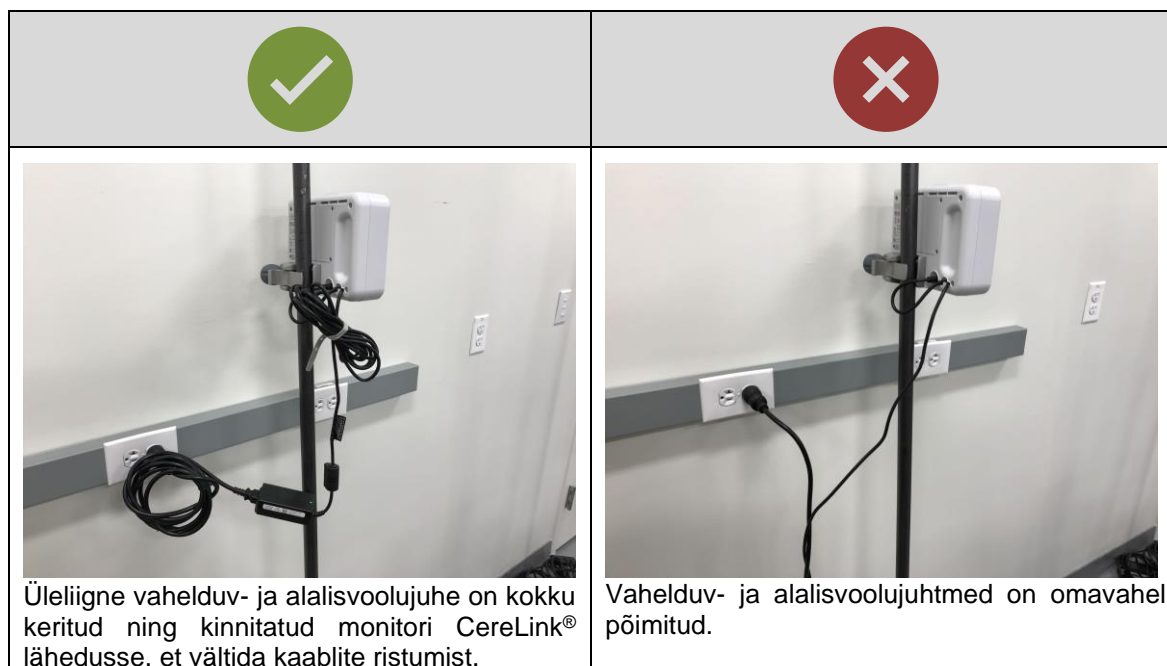
**Joonis 1. Läbimõeldud kaablipaigalduse näide**

Seega juhul, kui teie klientidel ei ole CereLink®-i monitorile alternatiivi, võivad nad ajutiselt jätkata CereLink®-i monitori kasutamist, et tagada patsientide ravi järjepidevus kuni alternatiivse lahenduse leidmiseni. Kui nad jätkavad ICP-monitori CereLink® kasutamist, tuleb hoolikalt jälgida patsienti ja tagada läbimõeldud kaablipaigaldus (nagu on näidatud allpool joonisel 1).

- Kui neil ei ole alternatiivset lahendust saadaval ja kui nad ei ole kokku puutunud käesolevas valdkonna ohutusteatises kirjeldatud probleemiga, siis nad võivad ajutiselt jätkata monitori CereLink® kasutamist kuni alternatiivse lahenduse leidmiseni. Sellisel juhul peavad nad tagama läbimõeldud kaablijuhtimise (nagu on näidatud eespool joonisel 1).

- Kui neil ei ole alternatiivseid lahendusi ja tekkinud on käesolevas valdkonna ohutusteatises kirjeldatud probleem, tehke järgmist.
    - Lubage neil ajutiselt jätkata ICP-monitori CereLink® kasutamist ja laske tagada läbimõeldud kaablipaigaldus (nagu on näidatud eespool joonisel 1).
