KIIRELOOMULINE — ohutusteade**CombiDiagnost R90**
Süsteemi tarkvarauuendus

14-JUL-2021

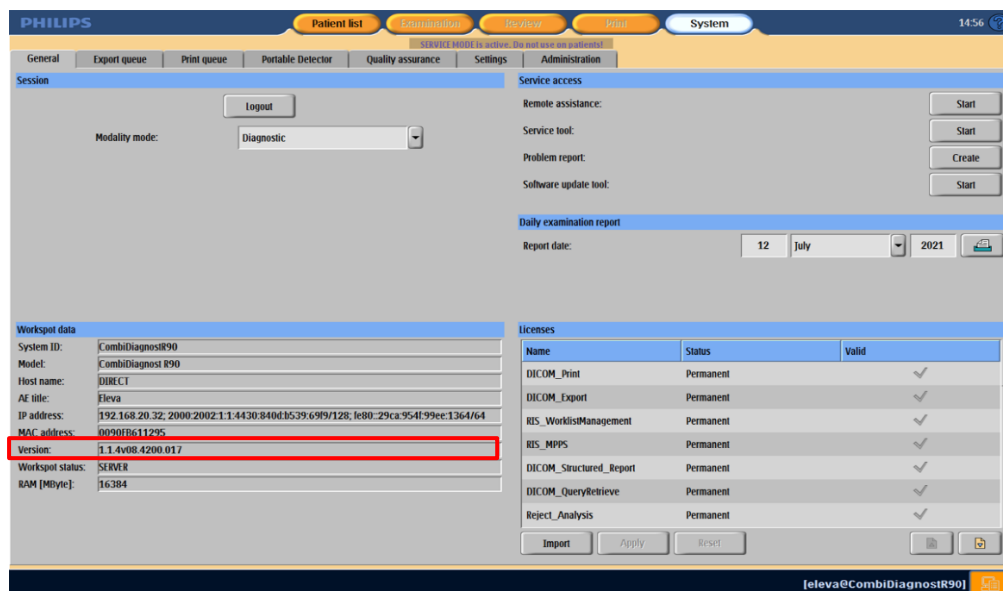
Süsteemi CombiDiagnost R90 tarkvaraversiooni kindlakstegemine

1. Lülitage süsteem sisse ja oodake, kuni käivitusjärjestus on lõpule viidud.
2. Sisestage sisselogimiskuvale oma kasutajanimi ja parool.
3. Kui süsteem käivitub, klõpsake nuppu **OK** iga kuvatava hüpikteate korral.
4. Otsige **vahekaardi System** (Süsteem) jaotisest üles **Workspot Data** (Tööpunkti andmed).
5. Tarkvaraversioon on toodud jaotises **version** (versioon).
