VÄINJÄRVE SUPLUSKOHA SUPLUSVEE PROFIIL

Järvamaa, Koeru vald

Koostatud: 03.2011

Täiendatud: 04.2020

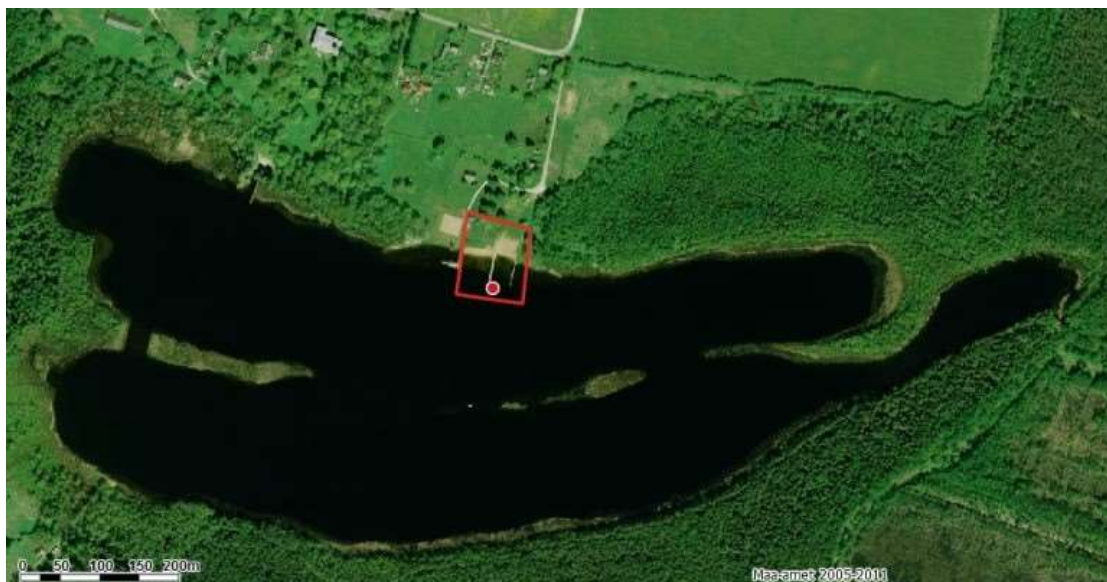
Kaart 1. Väinjärve supluskoht: — rannaala piir, ● suplusvee seirepunkt

Tabel 2. Proovivõtukoht (vaata kaart 1).

Proovivõtu punkt	Koordinaadid
ujumissild	N-58°56'28,18", E-26°5'21.16"
