OLULINE TEAVE: meditsiiniseadme parandus Ettevõtte Philips HeartStart XL+ defibrillaatori/monitori siselülitumine võib ebaõnnestuda või see võib ootamatult püüda taaskäivituda

Kliendi vastus teatisele FSN86100203A

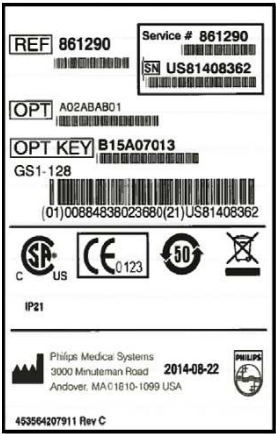
KAHJUSTATUD TOOTED	Kõik ettevõtte Philips HeartStart XL+ defibrillaatorid/monitorid (mudeli number 861290). Kahjustatud toode: kogu maailmas, v.a Ameerika Ühendriikides ja Kanadas
KUIDAS KAHJUSTATUD TOOTEID TUVASTADA	HeartStart XL+ defibrillaatori/monitori mudel on trükitud seadme taga olevale tootesildile.
