OLULINE TEAVE: meditsiiniseadme parandus

Pneumograaf, rindkere, NM, 3160

Seadme märgistus ei sisalda teadet loodusliku kummilateksi sisalduse kohta

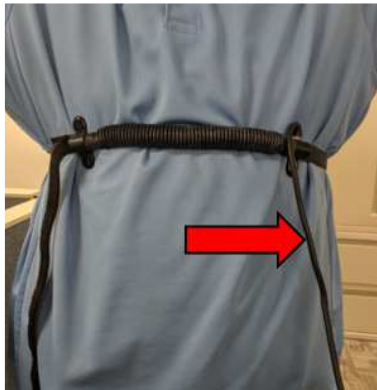
KAHJUSTATUD TOOTED	<table border="1" data-bbox="475 600 1078 667"> <thead> <tr> <th>Osa number</th> <th>Osa kirjeldus</th> </tr> </thead> <tbody> <tr> <td>94023</td> <td>Pneumograaf, rindkere, NM, 3160</td> </tr> </tbody> </table> <p>Kõik praegu müügil olevad rindkere pneumograafid on probleemist mõjutatud.</p>	Osa number	Osa kirjeldus	94023	Pneumograaf, rindkere, NM, 3160
Osa number	Osa kirjeldus				
94023	Pneumograaf, rindkere, NM, 3160				
PROBLEEMI KIRJELDUS	<p>Rindkere pneumograaf sisaldab lõõtsast traadita hapnikusaturatsiooni/pulssoksümeetria (SpO2) moodulisse või strobimisüksusesse ulatuvas voolikus 90–95% looduslikku kummilateksit (vaadake punast noolt joonise paremas servas). Rindkere pneumograafidele ei ole märgitud, et seade sisaldab looduslikku kummilateksit.</p>

KLIENDI/KASUTAJA RAKENDATAVAD MEETMED	<p>Näidake seda teatist kõigile töötajatele, kes seda toodet kasutavad. Säilitage dokumendi koopia koos seadme kasutusjuhendiga.</p> <p>Rindkere pneumograafi kasutamist arsti suuniste kohaselt jälgimiseks võib jätkata.</p> <ol style="list-style-type: none"> Tuvastage kõik enda asutuses leiduvad probleemist mõjutatud rindkere pneumograafid, järgides ülalolevas jaotises KUIDAS PROBLEEMIST MÕJUTATUD TOOTEID TUVASTADA toodud suuniseid. <ul style="list-style-type: none"> Ärge tagastage tooteid ettevõttele Philips. Täitke ja allkirjastage selle kirja viimasel leheküljel asuv vastusevorm. Saatke täidetud ja allkirjastatud vastusevorm ettevõttele Philips, kasutades vormil toodud kontaktandmeid. Pärast vastusevormi kättesaamist saadab Philips teile iga teie rindkere pneumograafi jaoks ühe komplekti koos suunistega iga rindkere pneumograafi märgistamiseks. Pärast komplekti kättesaamist järgige kaasasolevaid suuniseid iga oma rindkere pneumograafi märgistamiseks. Lisatav märgistus tähistab, et toode sisaldab lateksit.

PHILIPSI PLANEERITUD TEGEVUSED	<p>Pärast täidetud ja allkirjastatud vastusevormi kättesaamist saadab Philips iga kliendi iga rindkere pneumograafi jaoks ühe komplekti, et märgistada iga probleemist mõjutatud rindkere pneumograaf. See komplekt saadetakse tasuta.</p>
LISATEAVE JA TUGI	<p>Antud probleemi kohta lisateabe ja abi saamiseks võtke ühendust ettevõtte Philips kohaliku esindajaga: Meditsiinigrupp AS, Pärnu mnt 499, Laagri. E-kiri service@meditsiinigrupp.ee</p>

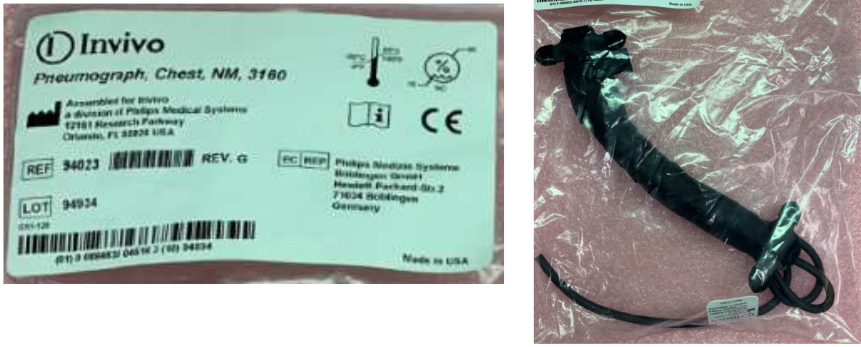
KAASNEV OHT	<p>Looduslik kummilateks on tuntud allergeen, mis võib mõjutada patsienti või kasutajat pärast seadme kokkupuudet paljastatud nahaga. Rindkere pneumograafi tuleks kasutada kitli või riie peal, kuid looduslikust kummilateksist voolik võib puutuda kokku patsiendi paljastunud käe/jalaga, patsiendi palja rindkeregaga (kui riideid ei ole seljas) või patsiendi ettevalmistuse ajal kasutaja labakäte/käsivartega. Allergeeniga seotud probleemid võivad varieeruda kergetest (ärritus või lööve) rasketeni (anafülaktiline šokk).</p>				
KUIDAS KAHJUSTATUD TOOTEID TUVASTADA	<p>Paremal ja all olevatel joonistel on näidatud pakendatud rindkere pneumograaf ja välispakendil asuv siit.</p>
