KIIRELOOMULINE OHUTUSTEADE (parandus)

Event-2020-03389

- Kangaroo enteraalse toitmise pumbakomplektid

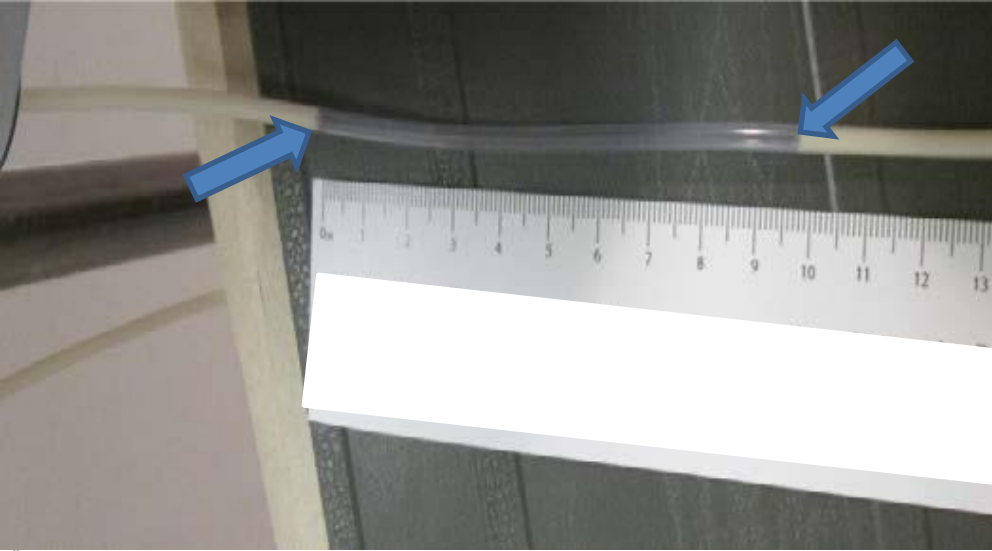
Probleemikirjeldus	<p><u>Milles seisneb probleem?</u> Probleem on seotud toitmiskomplektivooliku õhulekkega, mille tagajärjel tekib voolikus õhutasku.</p>

<p>*Ülaltoodud pilt on näide ja õhk voolikus ei pruugi olla nii selgelt eristatav.</p> <p><u>Miks me teile selle toote parandusmeetmed saatsime?</u> Toitmiskomplektivooliku õhuleke võib patsientidel tekitada järgnevaid tüsistusi: oksendamine, dehüdratsioon, hüpotükeemia, kõhuvalu ja kõhu paisumine.</p> <p><u>Mis muid meetmeid Cardinal Health rakendab?</u> Cardinal Health rakendab kõiki asjakohaseid parandusmeetmeid, et probleem lahendada.</p>
---------------------------	--

Teile määratud meetmed	<ol style="list-style-type: none"> JÄRGIGE lisas A (vooliku õhulekke kontrollimine) kirjeldatud protseduuri, et kontrollida toitmiskomplekti. Hoidke selle teatise koopiat tootega ühes kohas. TEAVITAGE kõiki töötajaid, kes kasutavad neid toitmiskomplekte, võimalikust ohust toitmiskomplektide voolikute õhulekke kohta. TEAVITAGE sellest parandusmeetmest kõiki kliente, kellele olete võinud probleemset toodet müüa või edastada.
-------------------------------	--
